Noget om udskiftning af bindingsværk

Af Peter Malmolin

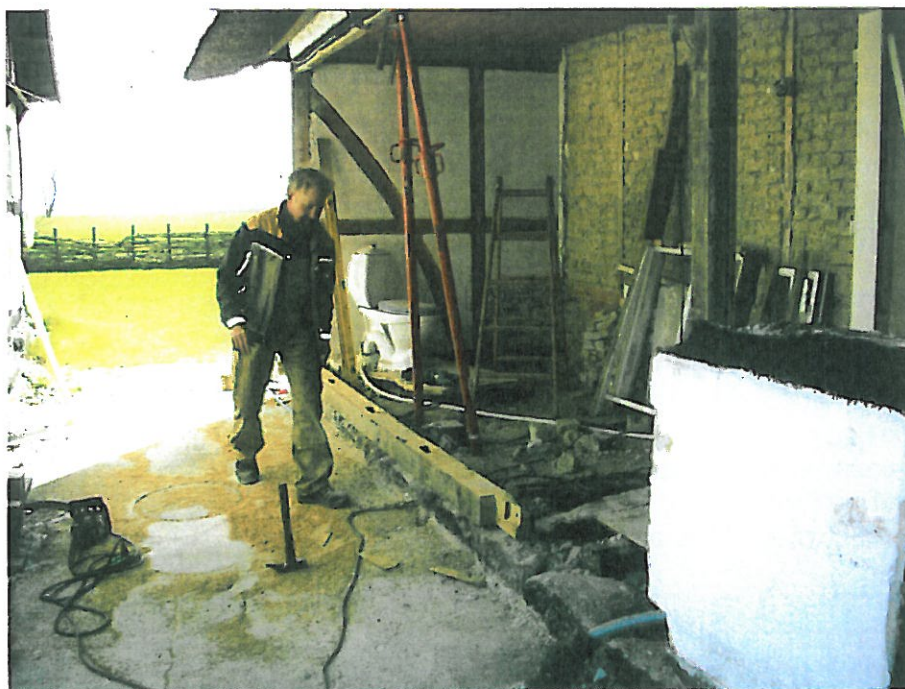
Tidligere velmenende ejere har formentlig i årtier tjæret fodremmen med stenkulstjære. Ved vores overtagelse sad der et centimeter tykt lag, der reducerede remmens muligheder for at komme af med fugt. På indersiden af remmen var der i badeværelset støbt betongulv direkte op ad remmen. I lejeperioden er stolper, løsholter og dokker udvendigt forsynet med en sort gummiagtig hud, og tavlene er malet med en hvid maling. Alt sammen tiltag der opretholder høj fugtighed i træværket. Oven i kommer en formentlig i årevis defekt pakning på den indendørs hovedstophane på vandindføringen. Udvendigt talte mængden af huller efter borebiller deres tydelige sprog om træets tilstand.

En morgen midt i april ankom Jens Led med traileren læsset med et større samlesæt af egetømmer. Der blev foretaget de nødvendige understøtninger af spærfoden, hvorefter tavl og gammelt bindingsværk blev fjernet. Forinden havde jeg fjernet vindueskarmer og rammer, da de skulle genbruges.

Jens er en tømrer, der virkelig brænder for det med bindingsværket. Selvom Jens arbejdede på sindig jysk manér, var det helt klart, at der lå en nøje udtænkt plan bag hver enkelt arbejdsoperation. Selve udskiftningen foregik i tre sektioner. Alle samlinger blev udført med faste tappe, selv den i tagremmen. Jens har en teknik, hvor han ved

Inden endelig opsætning blev undersiden af remmen efter en tjæring forsynet med asfaltpap for at beskytte mod optrængende fugt nedefra. Hver sektion blev kilet op med store egetræskiler, der på udvalgte steder blev slået ind mellem syldsten og fodrem. Løsholterne blev låst til stolperne med trænagler, hvor taphuller, tappe og nagler ligeledes var tjæret inden monteringen. Jens har sin egen opskrift på en letflydende, hurtigtørrende tjære: Lige dele trætjære, linolie og vegetabilsk terpentin. "Prisen" for at anvende de faste tappe var, at de enkelte sektioners fodrem skulle samles med et lodret blad i stedet for det oprindelige skrå hageblad med kile.

10 timer efter Jenses ankomst var alt det nye bindingsværk opsat og opkilet, parat til at jeg senere kunne undermure mellem syldsten og fodrem. En imponerende præstation.

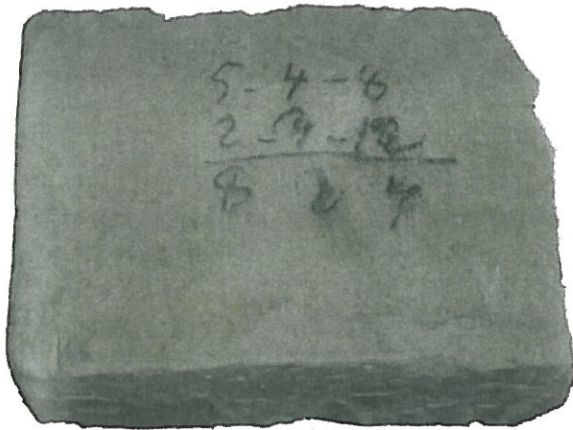
brændt. Da cement var en ukendt ting på tidspunktet for husets opførelse, sidder mørtelen altid ret løst på stenene. Under arbejdet med afrensning af stenene ser jeg pludselig denne påskrift med blyant på en af stenene:

$$\begin{array}{r} 5 - 4 - 8 \\ 2 - 3 - 12 \\ \hline 8 \quad 2 \quad 4 \end{array}$$

Jeg fik hurtigt løst gåden. Det er et regnestykke, muligvis murermesterens udregning af prisen på opmuring af tavlene, da huset var nyt. Talrækkerne fra højre mod venstre betegnes henholdsvis skilling, mark og rigsdaler. Til de af læserne der vil regne efter, og ikke lige har det indbyrdes forhold mellem de tre mønttyper present, kan jeg oplyse, at 1 rigsdaler = 6 mark = 96 skilling. Dette pengesystem blev indført efter statsbankerotten i 1813 og afløst af det nuværende krone-/øresystem i 1875. Da stuehuset er opført i 1866 "passer pengene".
